消火器の破裂事故にご注意を！

泉大津市消防署 予防係 00 2752-53-244 8-20 1 1 9

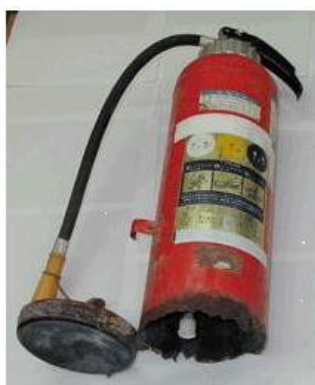
腐食により底板の外れたもの

■上記のことが見られる消火器は絶対に使用しないで下さい。たとえ緊急時であっても、使用しないで下さい。また、廃棄された消火器は絶対に使用しないで下さい。

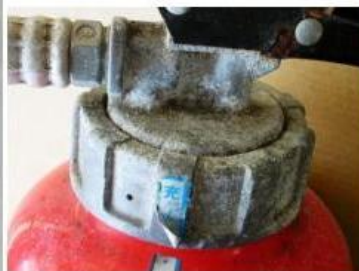
キャップ部分が錆びたもの

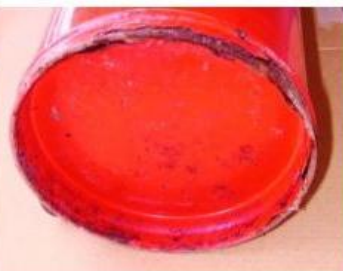
底部が錆びたもの

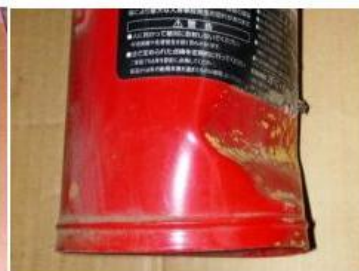
へこみにより変形したもの
