史跡池上曾根遺跡を未来に伝えるために
—史跡池上曾根遺跡再整備計画—

2022年3月

和泉市教育委員会
泉大津市教育委員会

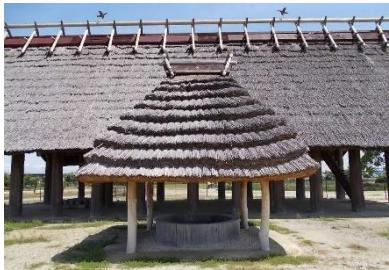
（現状）・井戸枠は直径2.3m・厚さ20cm・深さ1.2mのクスノキで復元した。また、井戸屋形も復元した。

・2019（令和元）年度の修繕は、台風により井戸屋形が崩壊したため、柱は新材を使用し、屋根は葺きかえた。

・井戸枠のクスノキは乾燥が進んだため木材の合わせ目にすき間が目立つようになっている。また、水に接する箇所に腐食がみられる。

(課題)・井戸枠については経年劣化がみられるため、取り替え等検討が必要である。

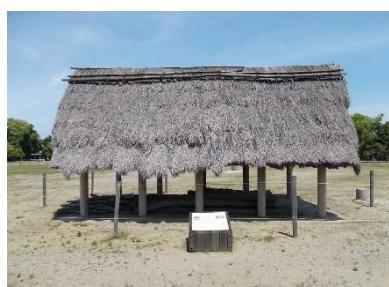
(現状)・倒壊前に柱の根元が一部腐食している状況がみられた。

・傷みの少ない部材は再利用を行ったが、茅葺は葺き替えを行い、柱は強度を確保し、腐食による倒壊を防ぐために仮でコンクリート擬木とした。

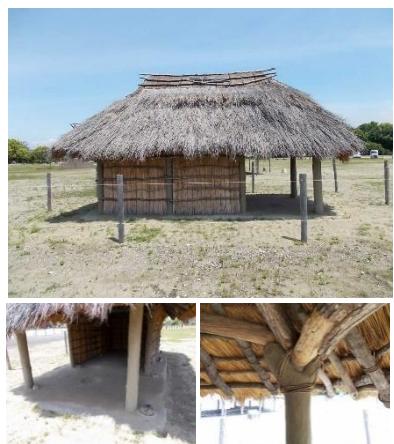
（現状）・倒壊前に柱の根元が一部腐食している状況がみられた。

・傷みの少ない部材は再利用を行ったが、茅葺は葺き替えを行い、柱は強度を確保し、腐食による倒壊を防ぐために仮でコンクリート擬木とした。

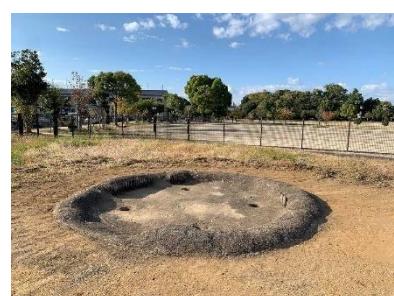
（現状）・折れた柱等の表現を行っていたが、いたずらや経年劣化により失われている。

（課題）・現状の維持と劣化やいたずらへの対策が必要である。

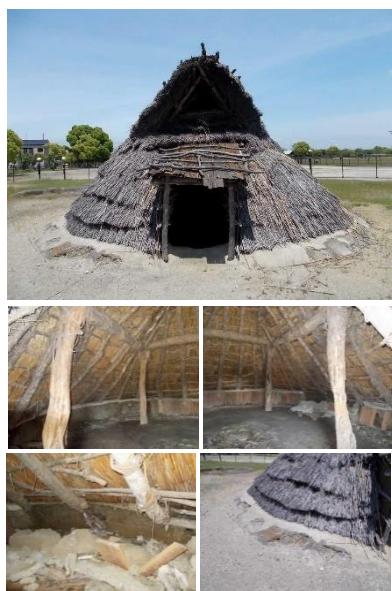
(現状)・建物内の堰板がいたずらや経年劣化によりほとんど外れてしまった。

- ・垂木の根元が腐食し、き損している箇所があり、危険な状態である。
- ・柱には白アリによる被害がみられる。
- ・いたずらによる傷みが多く、茅葺屋根に傷みがあるが経年変化による構造上の問題はない。
- ・柱をつなぐツルの傷みが激しく外れている箇所が多い。
- ・周堤の外部も土化粧がなくなっている。

- ・柱等シロアリや腐食に強い木材の見直しが必要である。
- ・土化粧が崩壊し本来の周堤の表現ができていないため、化粧の材料等の検討が必要である。

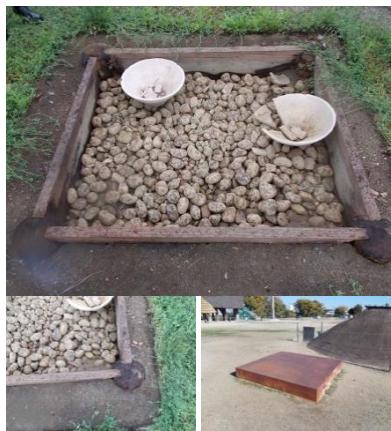
(現状)・井戸枠の木材に腐食がみられる。

(課題)・小石の持ち出しなど、復元物の破損につながるようなことがないように、展示方法や見学方法を検討する必要がある。

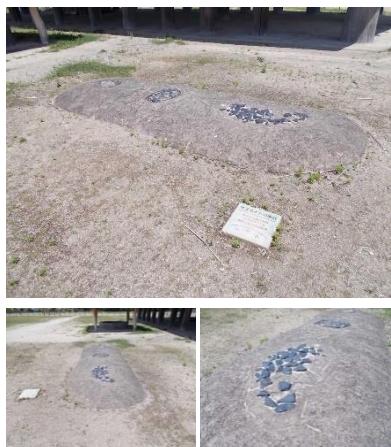
- (現状)・復元した遺構に設置したサヌカイト剥片は、経年とともに失われ設置時より数が少なくなっている。
・FRP製の蓋を作成し、被せることによって土盛りされた状態を表現できるようにしたが使用していない。

- (課題)・サヌカイト剥片が持ち出されることが無いよう復元方法の見直しが必要である。

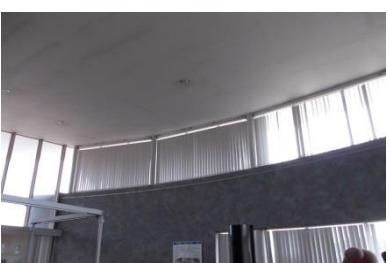
- ・電動ブラインドの半分以上が正常に動かない。
- ・多目的便所前の手動式シャッターは左右のバランスが悪く開閉できなくなる場合がある。
- ・2018（平成30）年度にトイレの便器をウォシュレット仕様に改修した。
- ・男子の小便器の水洗が手動式で、使用後流さない場合があり維持管理上問題がある。
- ・男子トイレの一部の天井照明は漏電の心配があるため電球を取り外している。

- ・電動ブラインドの修繕が必要である。
- ・漏電に伴う設備全般のチェックが必要である。

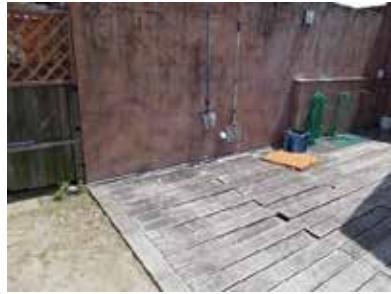
- ・足洗い場の水道管がむき出しである。
- ・北側の木舗装の傷みが激しく、危険であるため修繕した。
- ・変圧器を囲む木柵の傷みが激しく、統一感のない補修も景観上問題がある。

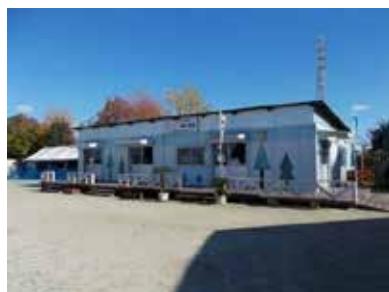
(現状)・経年劣化や災害による破損が目立つ。

- ・利便施設、朝市用テントとともに仮設の建物で景観上良くない。
- ・朝市用テントは固定が充分でないために強風による破損、飛散の心配がある。

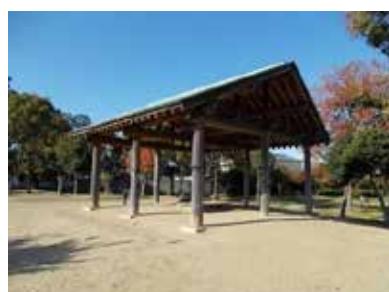
- (現状)・1999（平成11）年度に整備され、約20年経過したことから木材の劣化、損傷が発生している。柱の根元に腐食がみられる。
- ・らくがきなどのいたずらが目立つ。土間が破損して路床になっている箇所、柱が放火で焦げている箇所、テーブルの脚が壊され、天板も壊されている箇所がある。
 - ・当初テーブルとして設置したものであるが、脚が破損したのでベンチとして使用している。
 - ・東屋につづく土舗装が確認できなくなっている。

- ・傷みの激しい柱、テーブル、ベンチの交換、補強を行う。
- ・破損しやすい土間は強度のある舗装に変更する。

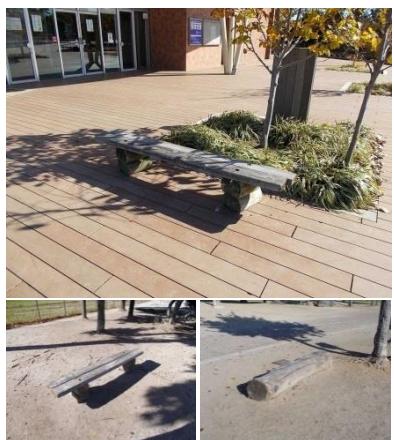
(現状)・整備から約20年経過したことから木材の劣化、損傷が発生している。また、汚れも目立つ。

・屋外の木材は腐食や変色により使用できる期限があるため、防腐、防汚の対策が必要である。

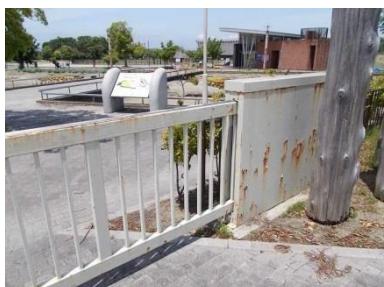
門扉

- 正面入口の門扉は、塗装が剥げており、錆も発生している。
- 復元広場周辺の門扉は、着脱が可能であり、着脱時にねじれや曲りが発生している箇所がある。着脱式の柱は、1本当たりの重量が重く作業の負担になっている。
- 着脱式の柱の受け口が、地表面と同じ高さにあるために砂が入りやすく、一度砂が入ると取り外しにくくなる。

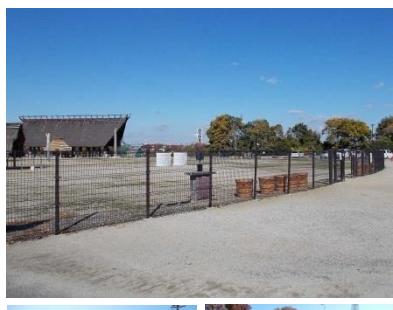
フェンス

- 外周部にはアルミ製の縦格子の外周フェンスが設置されており、フェンスには目立った損傷はない。
- 復元広場区域には侵入防止のためにメッシュフェンスが設置されている。メッシュフェンスは、着脱が可能であり、着脱時にねじれや曲りが発生している箇所がある。
- 入口広場区域と環濠の間は段差が大きく転落が想定されるため転落防止フェンスが設置されている。木製の転落防止フェンスは腐食している。

- 着脱式は、今後のイベントの開催状況を考慮した設置方法の検討が必要である。
- 屋外の木材は、腐食や変色するため、防腐、防汚の対策が必要である。
- 復元広場区域を囲むメッシュフェンスの景観が良くない。
- 夜間の公園利用制限を考慮したフェンス設置位置の検討が必要である。

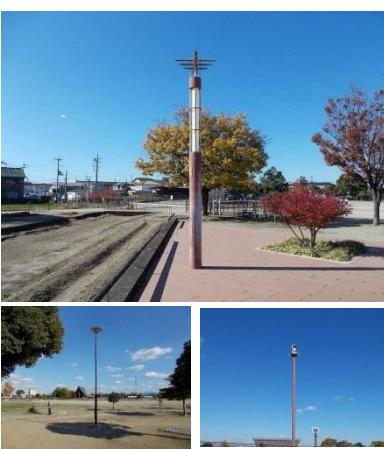
- ・屋外施設であり、整備から約20年経過したことから劣化が進んでいる。
- ・園路沿いは当初の照明はフットライトであったが、いたずらによる破損により2010（平成22）年度に撤去した。公園利用者の安全性と利便性を確保するため、2015（平成27）年度に園路灯を再設置した。再設置に際し、いたずら対策としてハイポール灯とした。
- ・ハイポール灯の間隔が広いため照度が確保できていない。
- ・一部のハイポール灯の灯具が投石により破損している。
- ・ポールの再塗装が必要なハイポール灯がある。

- ・園内の照度を確保できる照明計画の見直しが必要である。
- ・破損しにくい灯具の見直しが必要である。

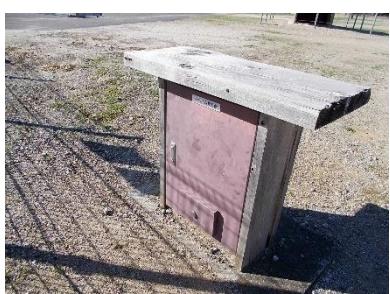
電源盤

- ・高圧電気設備は故障しており使用できない。

- ・高圧電気設備は今後のイベントの開催状況を考慮した整備の検討が必要である。

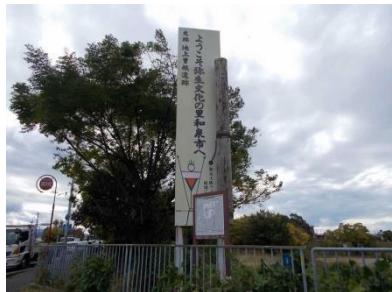
- ・国道26号からの正面入口には公園名を示した木製と石製の2基の名板を設置した。
- ・整備から約20年経過したことから木材の劣化、損傷が生じており、柱の根元に腐食がある。
- ・交差点にあるシンボリックな看板が古くなっている。

- ・整備から約20年経過したことから公園全体を考慮したサイン計画の見直しが必要である。
- ・木柱の転倒対策の検討が必要である。
- ・通行する人や車に史跡をアピールする看板が必要である。

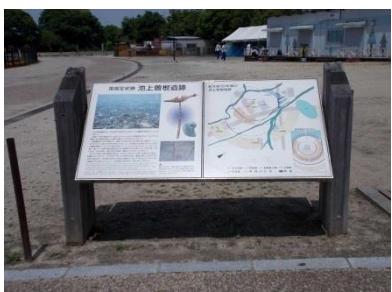
- ・案内板は、図面の入った総合案内板や矢印の誘導案内板などいくつかの種類を園内全体に設置した。
- ・整備から約20年経過したことから木材の劣化、損傷が生じている。
- ・焼き付け仕上げの表示板の劣化は見られない。
- ・石製の解説板は、いたずら対策として表面にアクリル板を設置したが、経年変化やいたずらによる傷みが進行している。

- ・整備から約20年経過したことから公園全体を考慮したサイン計画の見直しが必要である。
- ・木材の劣化を抑える対策の検討が必要である。
- ・いたずら対策の検討が必要である。

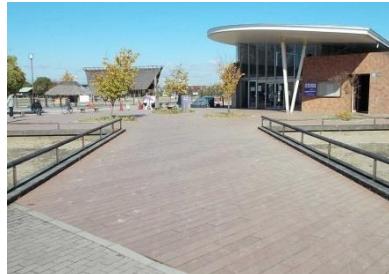
- ・入口広場の木舗装は、経年変化による傷みが激しくなり、来園者にとって危険な状態であったため2017（平成29）年度に合成木材により改修を行った。
- ・整備当時の木舗装が残る弥生情報館北側は、木材の劣化による傷みが激しく、固定ねじの欠損による段差などが生じており危険な状態である。（2021（令和3）年度に修繕）

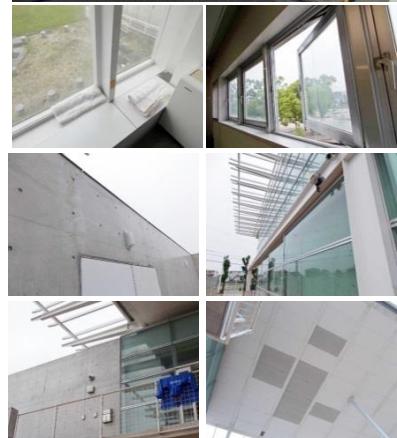
- ・建築家の吉羽逸郎氏設計の建築物で、ガラスを多用し自然との一体感を演出している。
- ・大型掘立柱周辺の祭祀空間を演出するため、外から内部がみえにくい構造で造られている。
- ・2018（平成30）年に発生した台風21号の被害により、強化ガラスを設置していた軒が飛び、隣接する小学校のグラウンドに飛散したため、再設置していない。

- ・外部から何をおこなう場所、施設なのかわかりにくい。
- ・建物全体の調査と修繕計画が必要である。
- ・コンクリートの外壁にクラックがあり、適切な処置が必要。
- ・柱等の鋼材の塗装剥がれが目立つため、適切な処置が必要。
- ・強化ガラスの軒が再設置されていないことから、入口やウッドデッキ部分への雨の吹込みへの対応が必要。
- ・建物北側は軒がない構造の為雨の吹込みへの対応が必要。
- ・室内、室外共の窓ガラスのシリコンコーティングが劣化し、雨漏りの原因となっている。
- ・雨漏りしている箇所の特定を行う必要がある。

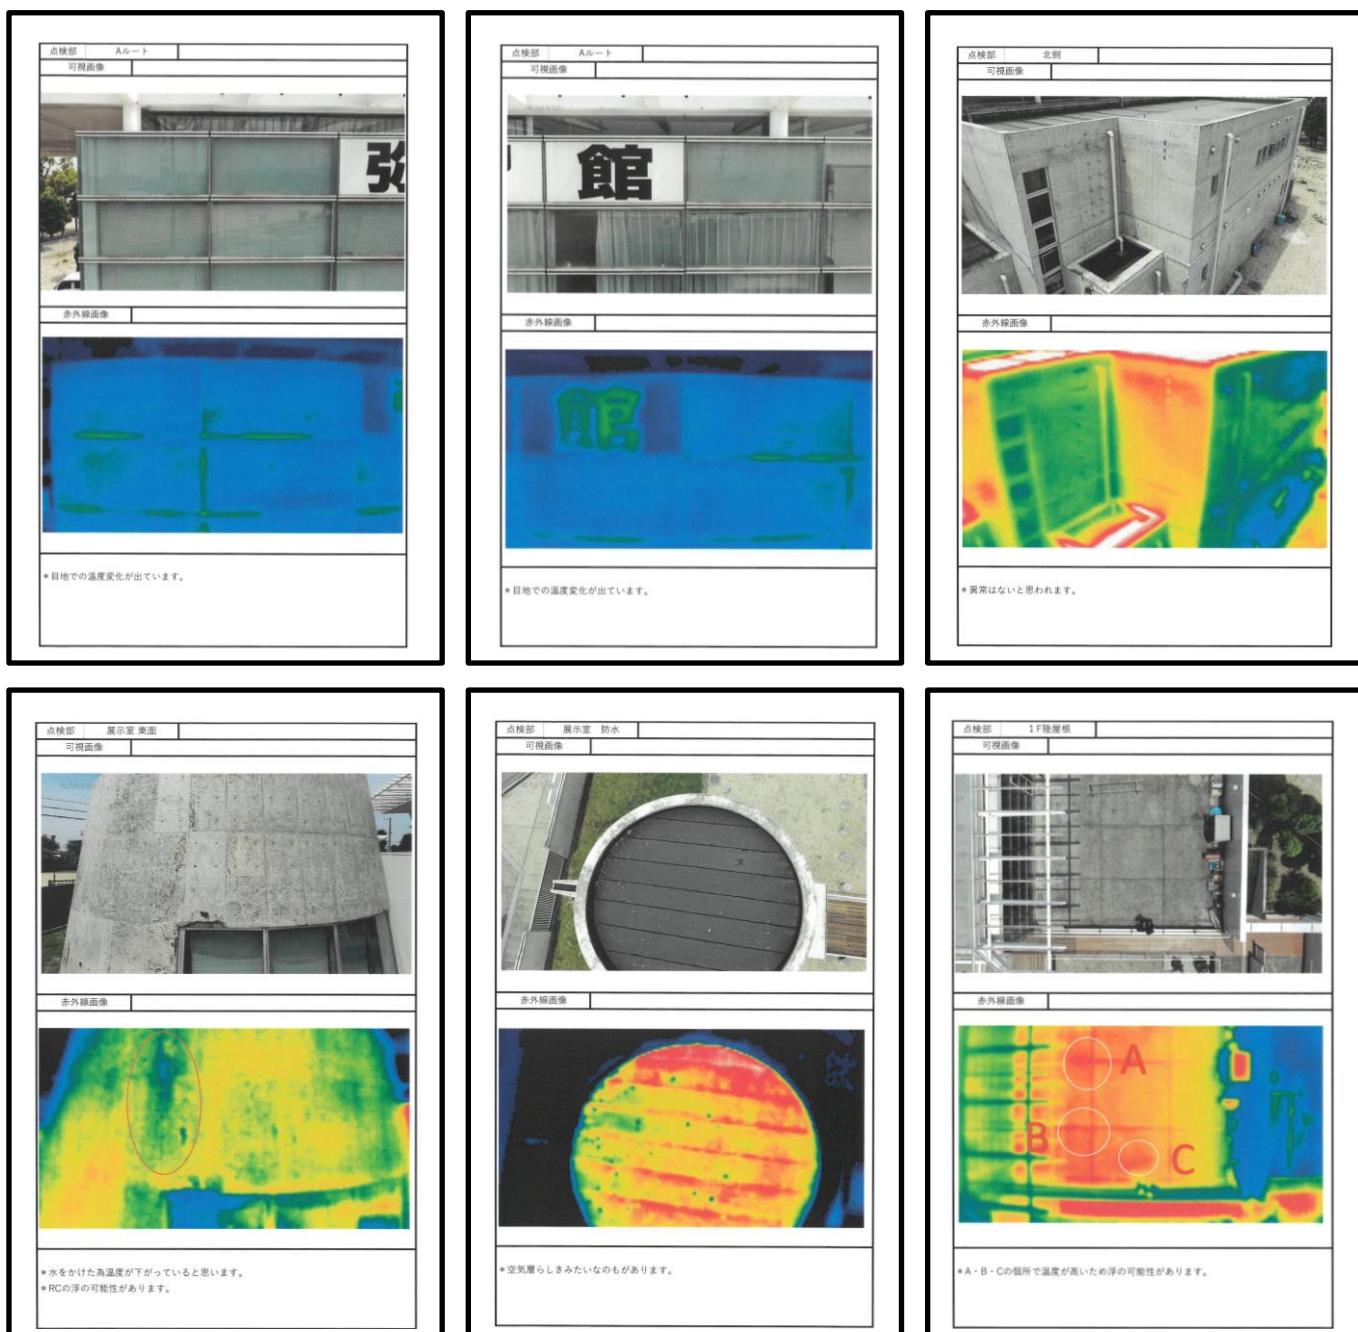
■弥生学習館の再整備のための調査

弥生学習館をより活用していくための再整備を検討するにあたり、ドローンを利用したサーモグラフィ画像を撮影し、漏水・外壁調査を実施した。調査にあたっては、株式会社R I S E の協力を得た。以下、調査結果からみた所見である。

建物の正面である南側は、ガラス壁のコーティングが劣化し、修繕の必要がある箇所が多くみられるが、北側の外壁には、大きな不具合がみられず、修繕の必要度は低いと考えられる。展示ホールの外壁には目視でも大きなクラックが確認され、またコンクリートの剥がれの可能性が高い場所が確認できる。学習館本体の屋根防水は、2018（平成30）年に修繕をおこなったことから、不具合は認められない。しかし、展示ホールの屋上の防水シートに空気層が認められ、シートが浮き、防水機能が劣化していると考えられることから、防水シートの修繕の必要度は高い。

この事前調査により、判明した事項をふまえながら学習館の再整備を実施していく。

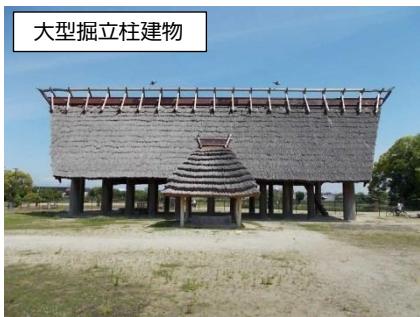
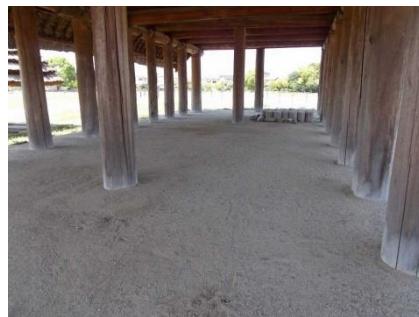
大型掘立柱建物

- ・大型掘立柱建物——建物下は腐食は少ない。

傷みの激しかった烏止りと千木の一部は2017年に交換

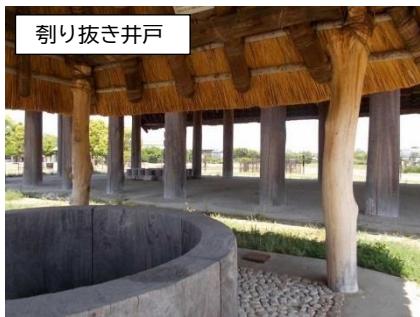
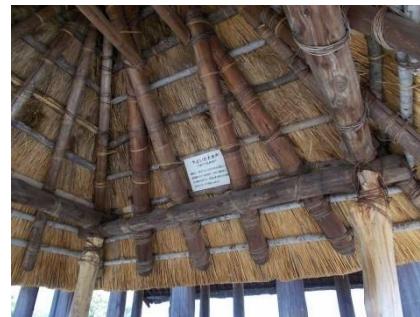
割り抜き井戸

- ・割り抜き井戸——2019年に井戸屋形を建替え。←突風により倒壊

柱（皮剥ぎ）は新材、屋根材等で傷みの少ない木材は再使用している。

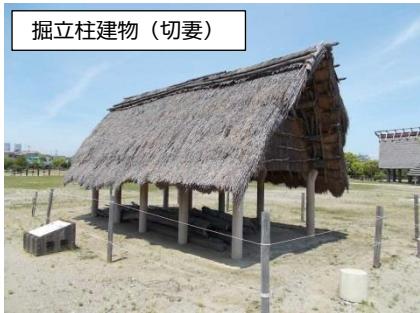
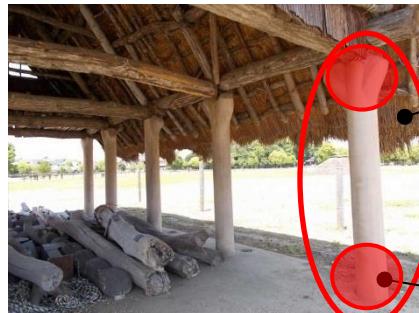
掘立柱建物（切妻）

- ・掘立柱建物——2012年（切妻）2018年（寄棟）に建替え。←突風により倒壊

柱はコンクリート擬木。屋根材等で傷みの少ない木材（皮付）は再使用している。

一度解体し自然木（皮剥ぎ）に変更する。

梁を支える二股の自然木は見つからなければ上部に凹み加工する。

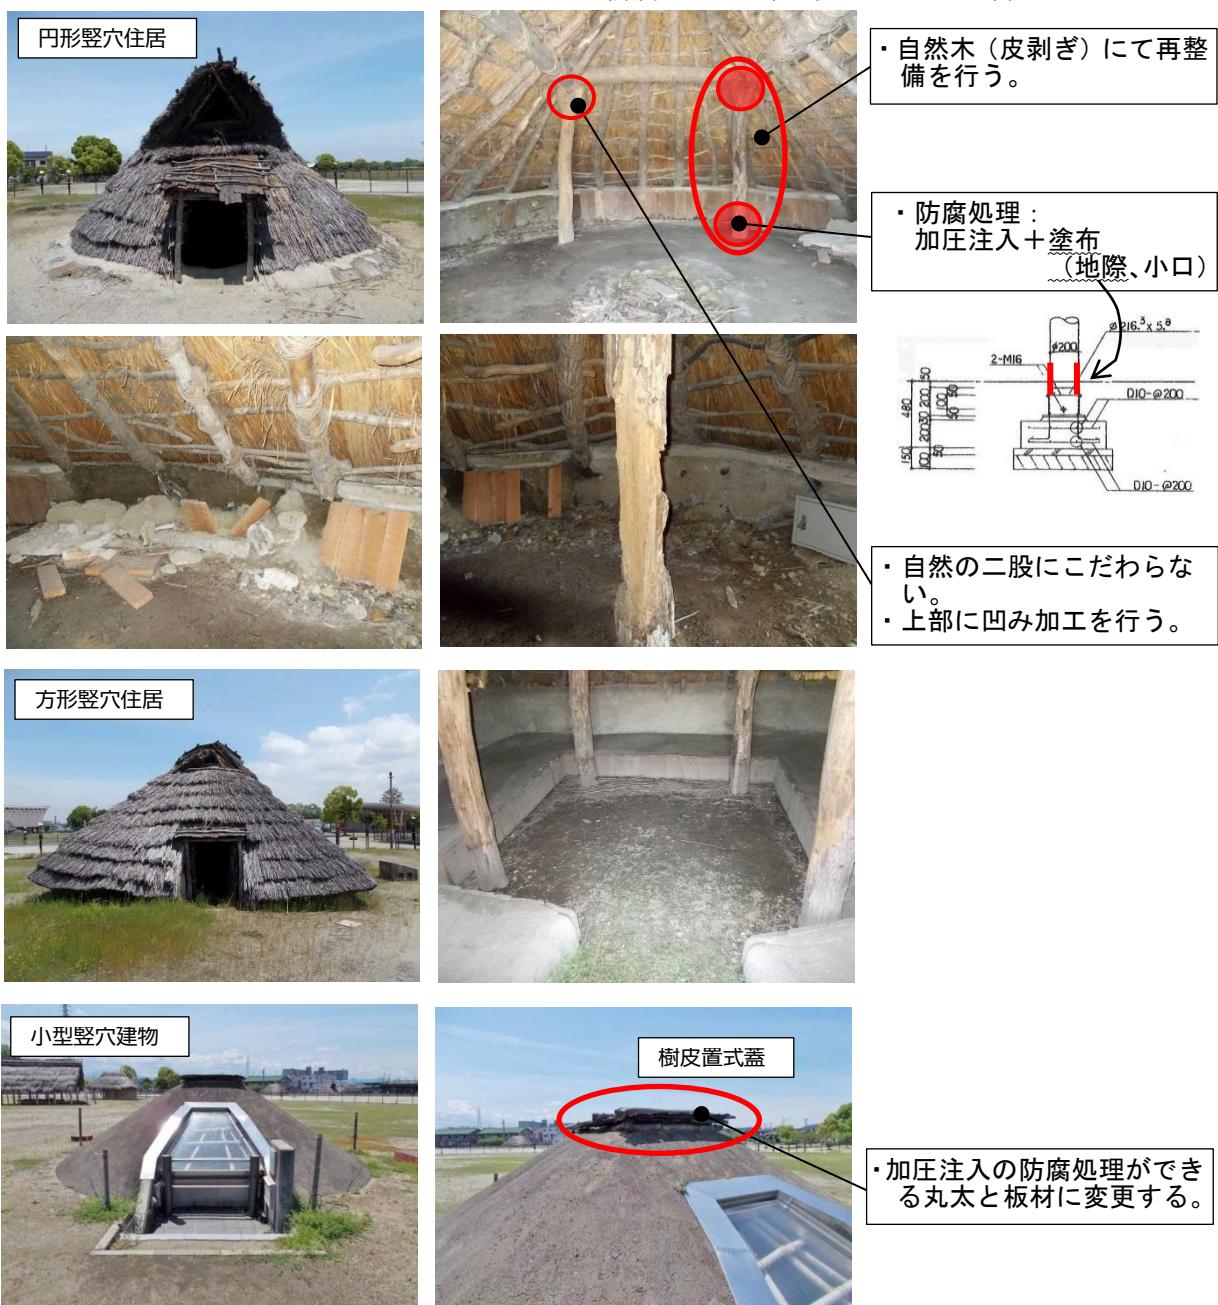
- ・竪穴住居、小型竪穴建物——竪穴住居中央の4本の柱がシロアリで細くなつて倒壊の危険がある。
竪穴住居の屋根部には目立つた傷みはない。
円形竪穴は垂木の根元が腐食により、き損している部分もあり非常に危険であるため全解体し、再復元する必要がある。
小型竪穴は強風で樹皮置式蓋が破損している。
- ↓
- 一度解体し木材の耐久性を強化して当初整備時に復旧する。
→防腐処理の強化（加圧注入+塗布）
