泉大津市文化財ニュース

Vol.2 2015 January

特集 泉穴師神社②

泉穴師神社 平成の大修理

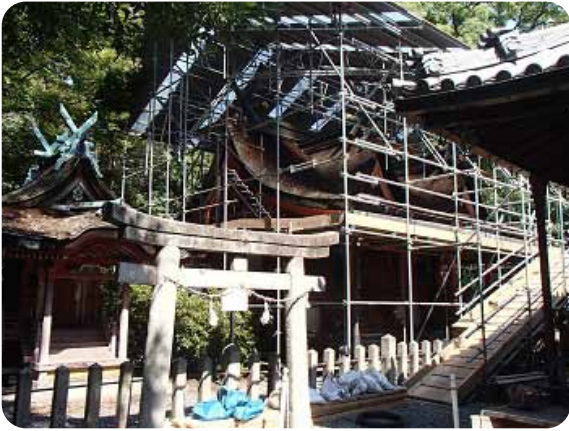
8月 事前準備として、おおいや覆屋がつくられました。

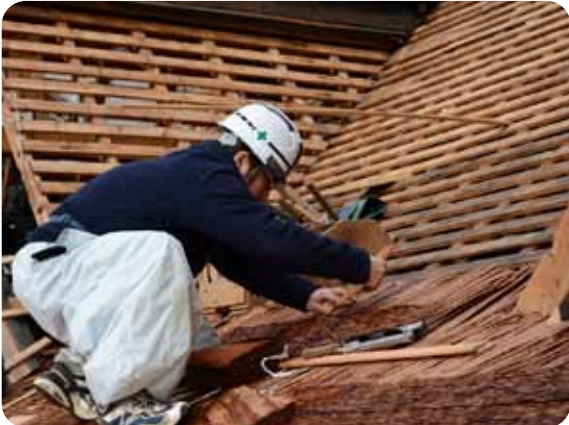
檜皮葺職人の手によって、一枚一枚檜皮が葺かれていきます。

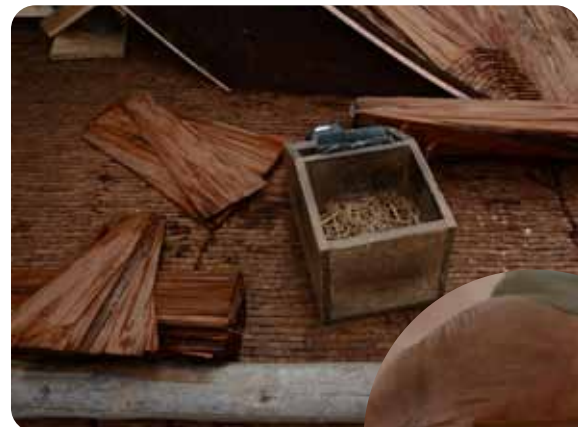
檜皮葺に使用する檜皮（ヒノキの樹皮）と竹釘。

檜皮は細長い台形に加工されています

竹釘には1寸（約3cm）のものと1寸2分（約3.5cm）のものがあり、部分によって使い分けられています。

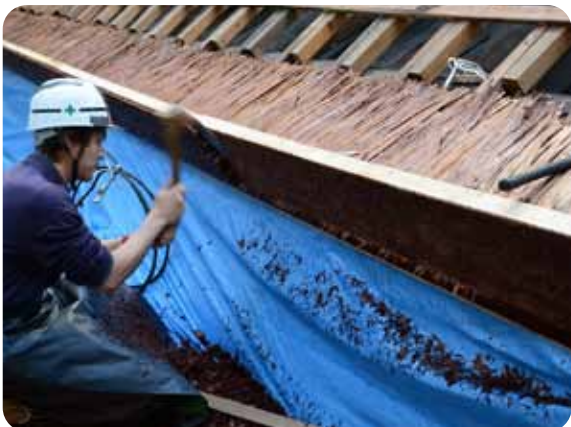
軒先をちょうな手斧で削り揃えます。軒先はより美しく見せるために 30 cm程の厚みがあります。

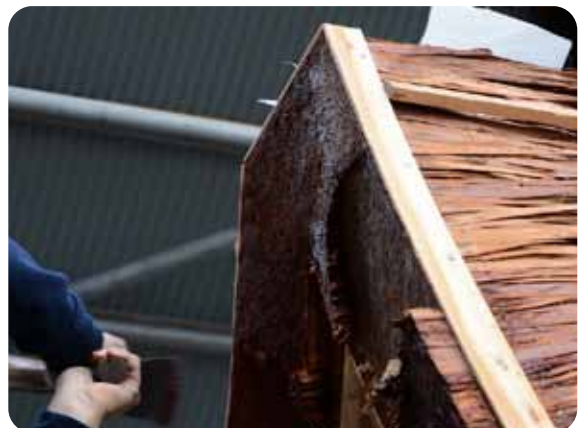
細部に彫りが施される部分もあります。魚の尾のようなデザインが優美さを出しています。

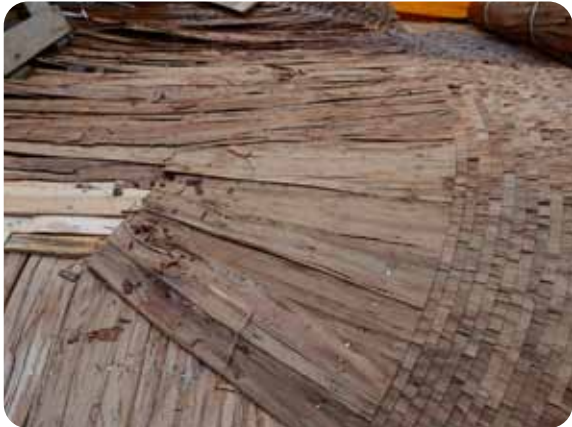
隅の部分は曲線で優美さを表現しています。檜皮という柔軟性のある素材だからこそできる技です。

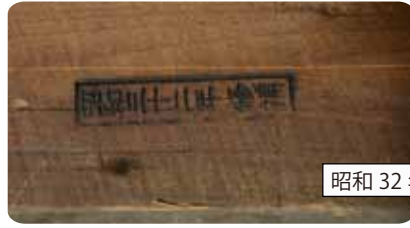
昭和 32 年に補った部材

傷んだ部材は確認のうえ取替えたり、補ったりします。取替えた部材には、のちのち、いつの修理で取替えたものかわかるように、焼印が押されます。

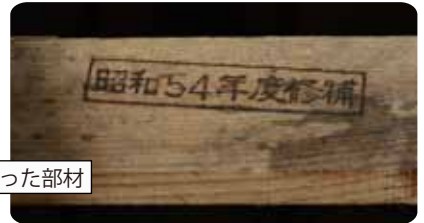
昭和 54 年に補った部材

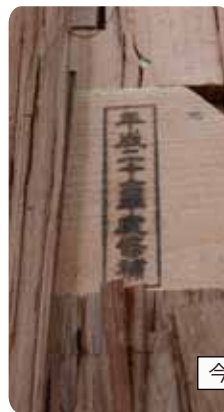
今回の修理で補った部材

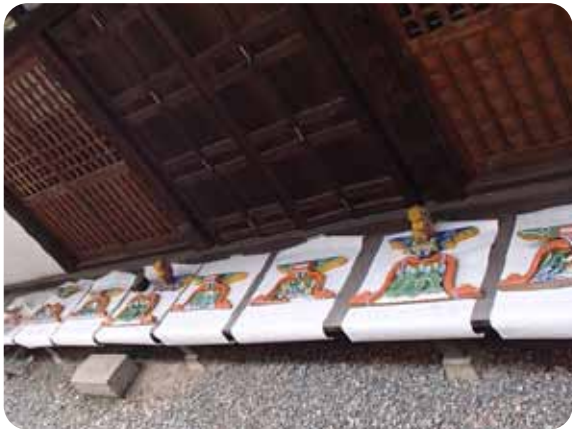
彫刻の施された^{かえるまた ときょう} 墓股や斗拱が取り外されました。見取り図を作成後、塗りなおします。

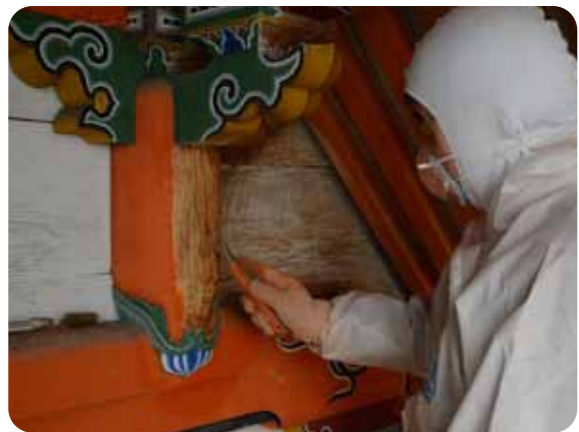
本殿の彩色の塗り直し作業のため、古い彩色が削りとられます。部材の表面を傷めないように慎重に作業されます。すべて削り取ったのち、新しい彩色がほどこされます。

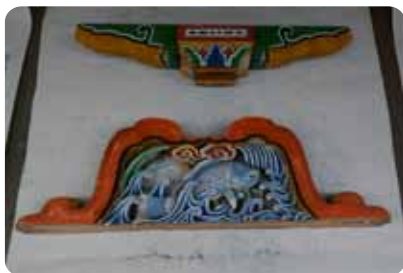
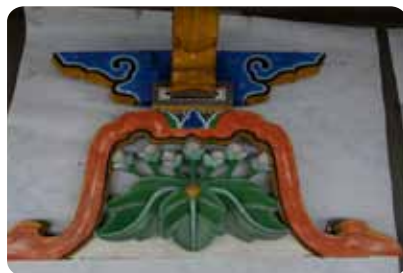
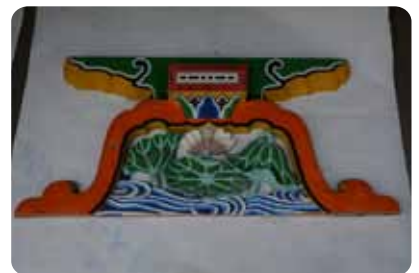
取り外された墓股。左から本殿向^{こうはい} 拝西、東妻^{もや}、身舎正面東に取り付けられていたものです。いずれも繊細な彫刻が施されています。補修の後、彩色の塗り直しが行われる予定です。

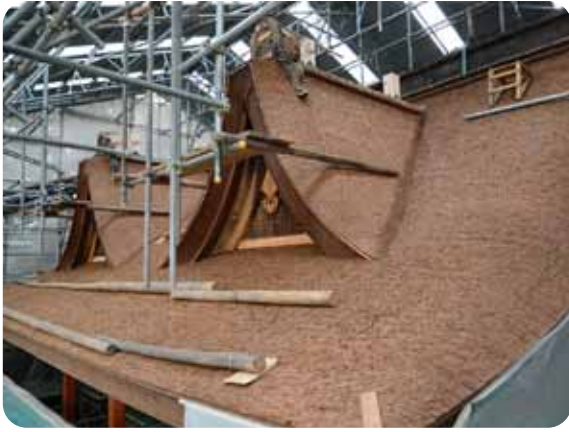
12月 本殿の檜皮がほぼ葺き終わりました。平成 27 年からは摂社春日神社、摂社住吉神社の葺替が始まります。

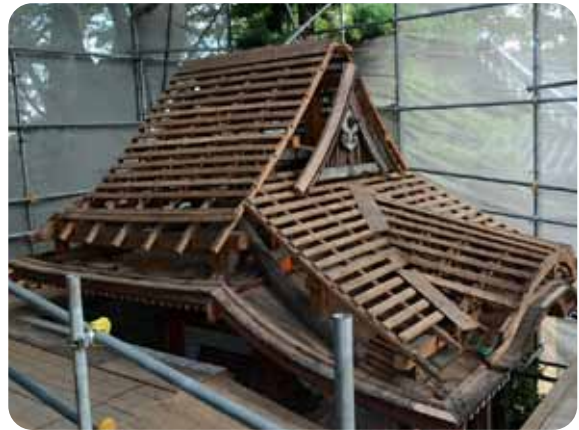
古い檜皮を取り外した摂社春日神社。春には新しい檜皮葺の姿が見られる予定です。
