史跡池上曾根遺跡を未来に伝えるために
—史跡池上曾根遺跡再整備計画—

2022年3月

和泉市教育委員会
泉大津市教育委員会

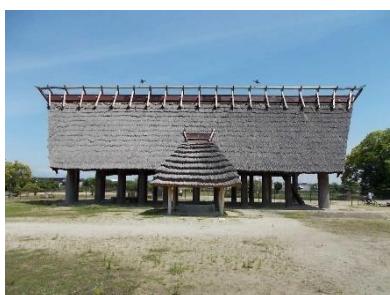
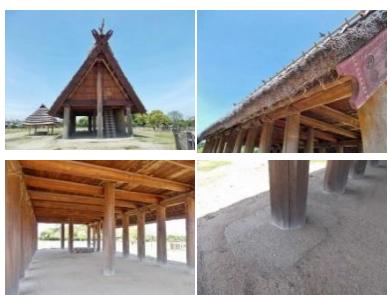
（現状）・建物は、遺構の状況および出土した土器絵画から議論を重ね屋根倉形式の高床建物として復元した。

・屋根の仕様は、葦葺きで破損、劣化のたびに修繕を行っている。

・屋根回りの障泥板、破風板、腰板の改修の検討が必要である。

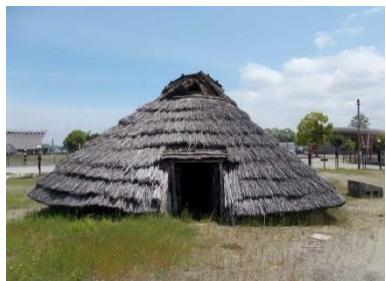
（現状）・4本の柱の傷みが激しく、屋根を支えるには不安がある。

（課題）・柱等シロアリや腐食に強い木材に変更する等の見直しが必要である。

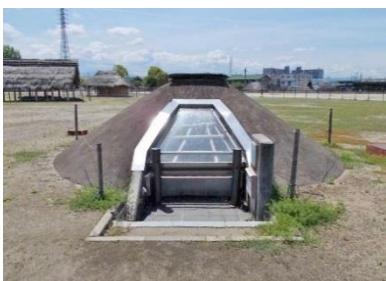
（現状）・ゲリラ豪雨により土屋根が崩壊したため修繕を行った。当初は屋根全体に芝生が張られていたが根付かず、土舗装により復元した。

- ・内部がのぞけるように設置した観察用窓の合わせガラスはいたずらによる破損が顕著であったためポリカーボネートに交換した。

- ・屋根上部の樹皮置式蓋は強風による破損及び腐食により数回修繕を行った。

（課題）・ポリカーボネートは傷つきやすく透明感がなくなるため観察用窓に適した材質の検討が必要である。

- ・樹皮置式蓋の劣化が早いので、耐久性のある素材や設置方法の検討が必要である。

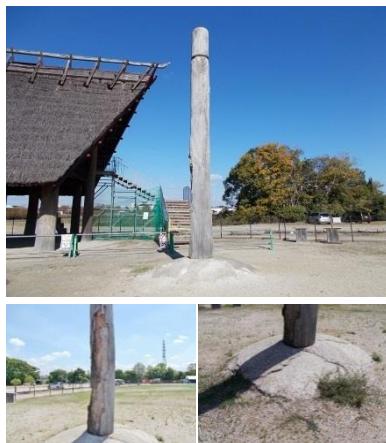
(現状)・南側立柱は2009（平成21）年に強風により倒壊した。

・北側立柱は根元が一部破損していたため、2010（平成22）年に来園者の安全を考慮し撤去した。

・北側立柱は、整備当初からの柱を再利用したため腐食が広がっている。

(課題)・南側立柱の上端部のコンクリート擬木は、経年と共に木材との色の変化が大きくなり景観上問題があるため、材質の見直しが必要である。

・柱材の腐食が進行しているので、耐久性のある防腐処理の検討が必要である。

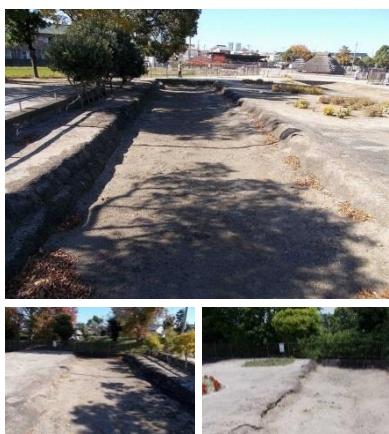
(現状)・復元区域では中期前半の環濠は埋没し、その外側に中期後半の環濠が掘削された状況を復元したが、表面の土化粧が無くなり基礎のコンクリートが露出している。

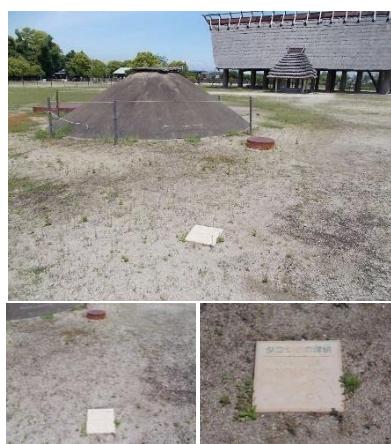
- (現状)・遺構復元は、いたずら等で失われてしまい、現在は名板のみになっている。

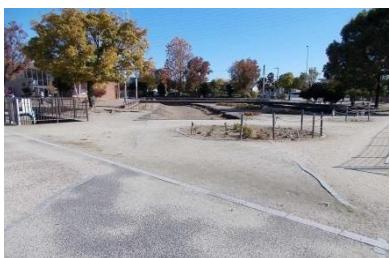
（現状）・園路部のアスファルト舗装部全体に若干であるが土砂が堆積する。

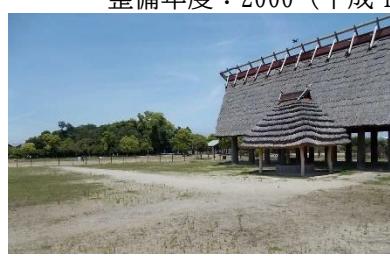
（現状）・土砂の堆積により、ほとんど確認できない状況である。

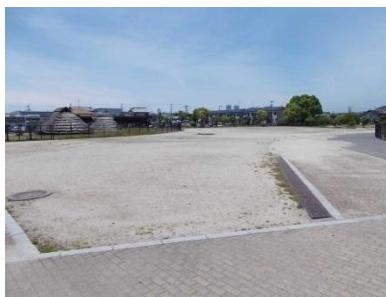
- (現状)・土砂の堆積により、ほとんど確認できない状況である。
- (課題)・土砂の堆積対策が必要である。

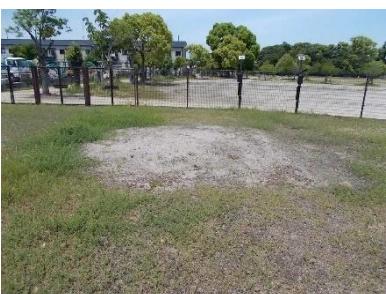
- (現状)・平面表示の上に土砂が堆積し詳細がわからない。

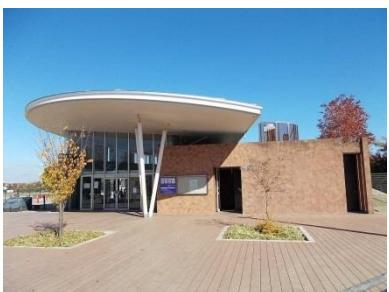
- ・ホールの天井から雨漏りがみられる。

- ・雨漏りにより天井と壁に傷みと汚れがある。また、事務室（小）の天井は雨漏りによるき損がみられる。
- ・事務室（小）を倉庫として使用しており、本来の仕様と異なる使用をしている。
- ・トイレの東側にある通路は、管理者から死角となる場所で、男子トイレと女子トイレを行き来できることから、防犯上問題があるため、板で塞ぎ物置として活用している。

- ・雨漏りによる天井と壁の傷みの修繕方法の検討が必要である。
- ・事務室（小）を本来の仕様である職員が常駐できる空間に回復する必要がある。
- ・倉庫内の備品を置くスペースを確保する必要がある。日用品（トイレットペーパー）や清掃用具は遠くに移動すると日常管理がしにくくなるため、位置決定には注意が必要である。
- ・トイレ東側通路の仕様変更の検討が必要である。

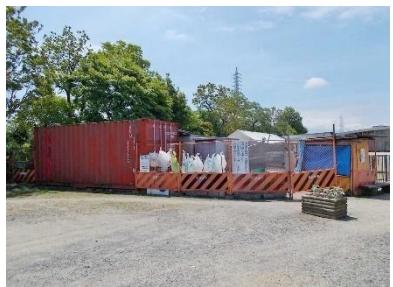
(現状)・コンテナや仮柵等で作られているためバックヤード全体が景観上良くない。

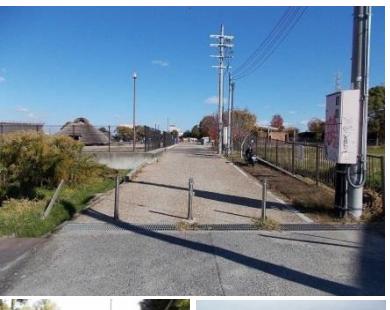
車止め

- 園内には正面入口以外にも複数の入口がある。各入口には車両の侵入防止のため車止めが配置された。
- 北側仮設入口は第1期工事の工事用進入路として整備されたため、車止めとロープで侵入防止をしている。
- ステンレス製の車止めには目立った損傷はない。

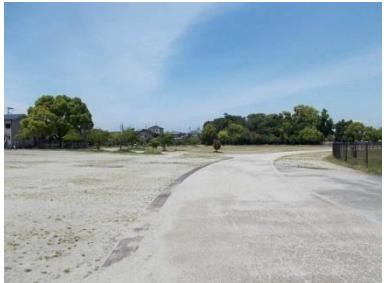
- ・表面排水を集水するための側溝を園路や広場に沿って設置した。
- ・園内の側溝には鋳鉄、グレーチング蓋（細目）が設置されており、景観に馴染まない。
- ・第2期区域は仮整備のため、広場周辺の側溝には蓋が設置されておらず落下の危険がある。

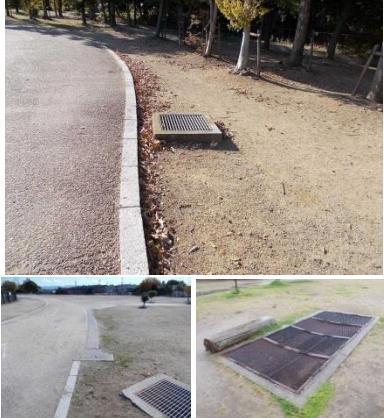
- ・雨水を取水するための雨水桿と用水路の分水、維持管理のための管理桿が、園内に整備されている。
- ・多目的広場区域は雨水の調整池としているため、区域西側にはオリフィス桿が整備されている。
- ・多目的広場区域内にある用水路の管理桿に設置されている蓋は、重い荷重が掛かったためわみがみられる。
- ・周辺の土砂が流出したために桿の上部が突出して段差が生じている桿がみられる。

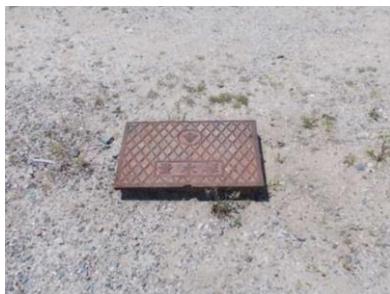
散水栓

- ・園内には、植栽地をカバーするように散水栓が配置されている。
- ・周辺の土砂が流出したために散水栓の上部が突出し段差が発生している箇所がある。

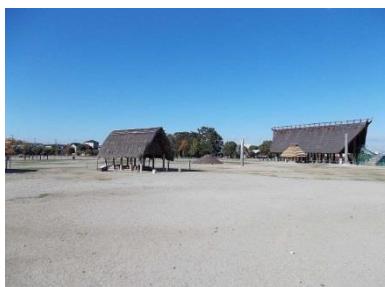
- ・遺構を守るために保護層の盛土を施した。
- ・整備から約20年経過したことから沈下、土砂流出のため地盤の低い箇所がある。
- ・沈下や土砂流出のため、地形復元がくずれている。

- ・盛土の厚みの調査を行い、遺構の安全が充分に確保できているかの確認が必要である。
- ・地形復元の再検討が必要である。

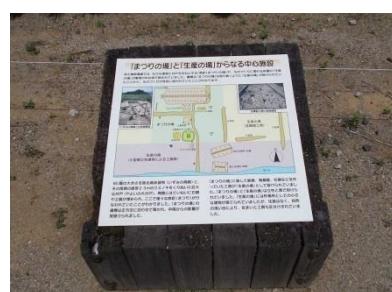
- ・第1期整備において、人ととの対話を大切にするため解説板はできるだけ少なくするというコンセプトのもと、景観を阻害しないように設置した。
- ・整備から約20年経過したことから木材の劣化、損傷が生じている。
- ・復元建物の解説は2018（平成30）年に設置したもので、劣化は見られない。

- ・整備から約20年経過したことから公園全体を考慮したサイン計画の見直しが必要である。
- ・木材の劣化を抑える対策の検討が必要である。
- ・いたずら対策の検討が必要である。

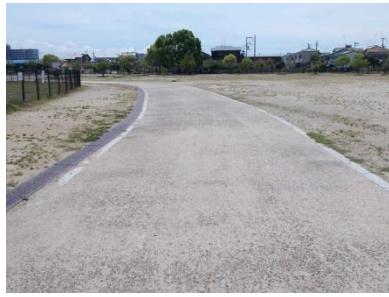
自然色アスファルト舗装 整備年度：1995（平成7）年～2000（平成12）年

- ・整備から約20年経過したことから表層がはがれている。

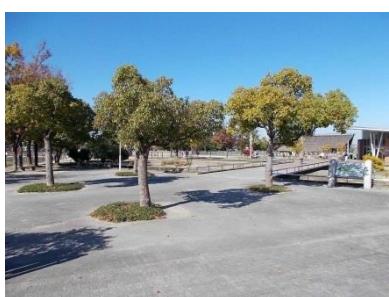
インターロッキング舗装 整備年度：1995（平成7）年

- ・一部不陸がみられる。
- ・周辺から流れ込んだ土砂の堆積が目立つ。

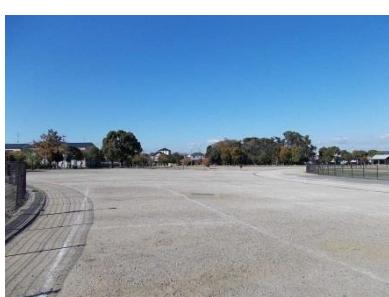
土舗装

- ・周辺から流れ込んだ土砂の堆積があり、土舗装の表層は確認できない。
- ・表層端部が確認できないため遺構表示の形状がわからなくなっている。

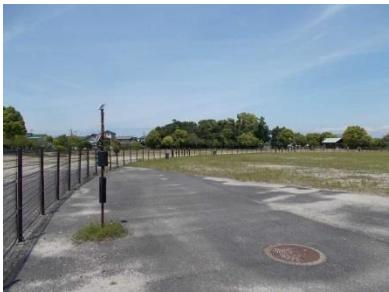
アスファルト舗装 整備年度：2000（平成12）年

- ・復元広場区域の遺構表示には、イベント時の大型車両の通行やだんじりの通行などの荷重を考慮し強度のあるアスファルト舗装を使用した。
- ・土砂の堆積がみられる。

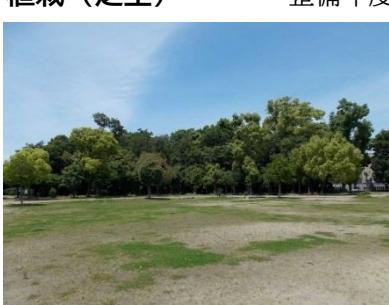
植栽（芝生） 整備年度：2000（平成12）年

- ・第1期整備の芝生広場は、利用頻度が高いため生育状況はよくない。
- ・第2期整備地は、特に植栽は行っていないが緑に覆われている。

- ・良好な芝生地にするには、芝刈り等の維持管理が必要で手間がかかるため、芝生化は検討の必要がある。
- ・緑で覆うだけならば芝生だけでなく、クローバー等の雑草類も選択肢に入れる必要がある。

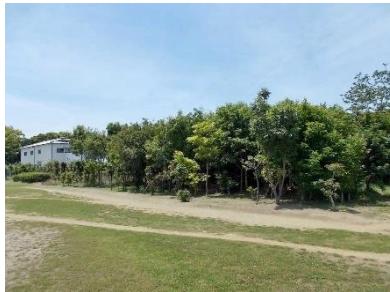
いづみいのちの森 整備年度：2010（平成 22）年

- ・2010（平成 22）年に開始した「いづみいのちの森事業」の一環として 2010（平成 22）年に植樹および記念碑が設置された。
- ・樹木が密集することで死角が出来、防犯上の問題が生じる。

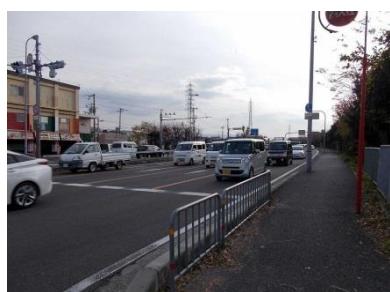
既存樹木（街路樹）

- ・国道 26 号沿いに樹木が植えられており史跡公園の見通しが悪い。
- ・府道沿いには高木並木が植栽されている。

- ・国道 26 号からの見通しが悪く、史跡公園を認識しにくいため、間伐の検討が必要である。

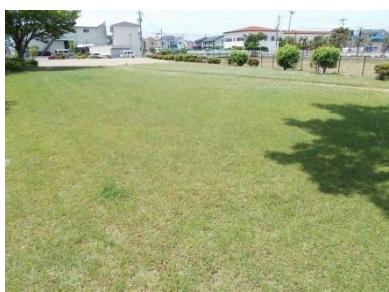
- ・緑地として維持しているが、芝生の中にクローバーが侵入している。
- ・自然流路を表現していることを示す解説が無い。
- ・芝生内にクローバー等の異種が入ることについての問題点を、景観や利用内容等を考慮したうえで維持管理の方法を検討する必要がある。

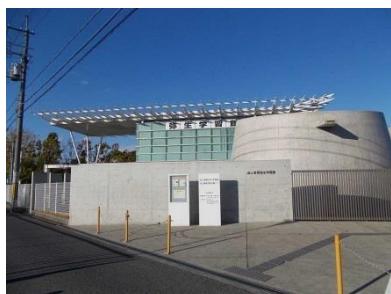
- ・建築家の吉羽逸郎氏設計の建築物で、ガラスを多用し自然との一体感を演出している。
- ・大型掘立柱周辺の祭祀空間を演出するため、外から内部がみえにくい構造で造られている。
- ・2018（平成30）年に発生した台風21号の被害により、強化ガラスを設置していた軒が飛び、隣接する小学校のグラウンドに飛散したため、再設置していない。

- ・外部から何をおこなう場所、施設なのかわかりにくい。
- ・建物全体の調査と修繕計画が必要である。
- ・コンクリートの外壁にクラックがあり、適切な処置が必要。
- ・柱等の鋼材の塗装剥がれが目立つため、適切な処置が必要。
- ・強化ガラスの軒が再設置されていないことから、入口やウッドデッキ部分への雨の吹込みへの対応が必要。
- ・建物北側は軒がない構造の為雨の吹込みへの対応が必要。
- ・室内、室外共の窓ガラスのシリコンコーティングが劣化し、雨漏りの原因となっている。
- ・雨漏りしている箇所の特定を行う必要がある。

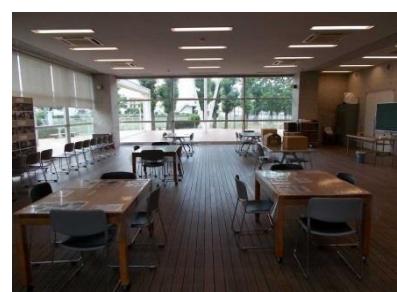
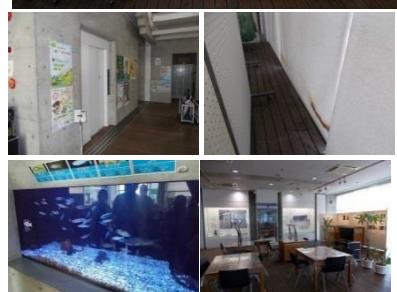
- ・木材を多用した作りで、自然の豊かさを感じながら体験学習を行うことができる。
- ・見るだけの展示ではなく、引き出しを開ける、覗くなど、自らが行動をおこさないと見学できない仕組みとなっている。
- ・作り付けの展示が多く、容易に動かすことができないものがある。

- ・作り付けの展示であるため展示替えがしにくく、最新の研究成果が反映されていないことから、コンセプト等の見直しが必要である。
- ・建物全体の調査と修繕および、今後の修繕計画も必要である。
- ・来館者が触れるため水槽のアクリル板に傷がつき、生き物が見えにくくなっている。

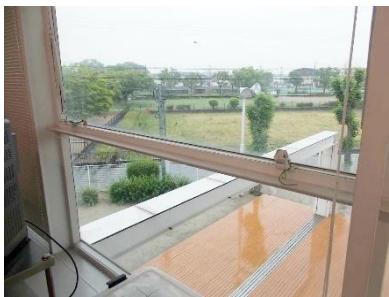
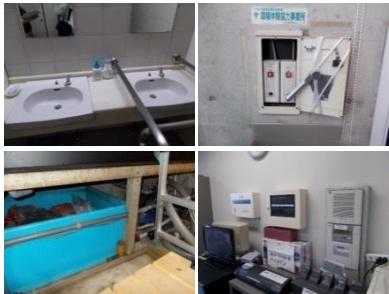
- ・開館以来、大きな設備の改修は実施していない。
- ・デザイン性を高めるため、できるだけシンプルな設計となっているが、利用者にわかりにくい部分の案内を後付けしており、デザインが崩れている場所がある。

- ・設備全体の調査とそれに対応した修繕が必要である。
- ・館内全体にサインがほとんどなく、利用者の利便性を高めるためにサイン配置の検討を行う必要がある。
- ・トイレは和式であるほか、多目的トイレが現在の標準機能を有していない。
- ・破損箇所について、修繕が間に合わず応急処置でとどまっている箇所があるため、適切な処置が必要である。(排煙窓オペレーター、展示壁の電気設備、2階事務室の壁リモコン等)
- ・照明機器がLED化されていない。
- ・全館空調のため効率が悪い。

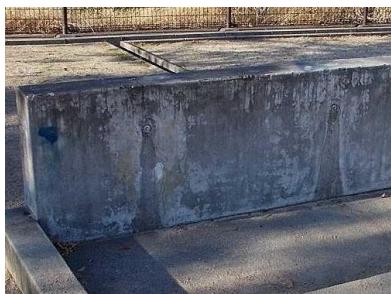
- ・防犯のため、通常は水栓を取り外しており、イベント時等にだけ使用できるようにしている。
- ・コンクリートの汚れが目立つ。

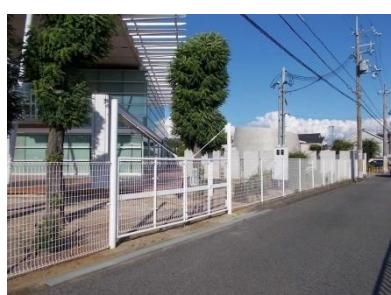
門扉

- ・学習館西側に入るための門扉を南側道路沿いに設置した。
- ・外周のメッシュフェンスと同じデザインで間口が広いために長い支柱と釣り下げ用のワイヤーが景観的に良くない。

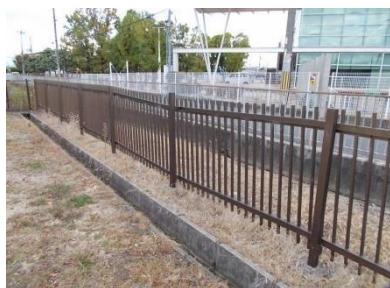
フェンス

- ・水路沿いにはアルミ製の縦格子の外周フェンスが設置されている。
- ・歩道との境界部には鋼製の高さ60cmの飛び出し防止柵を設置した。
- ・未公有地化との境界には仮設のメッシュフェンスを設置した。
- ・弥生学習館と畠田公園、弥生学習館と道路の間には侵入防止柵を設置した。

- ・防犯の為、フェンス設置位置の検討及び適切な維持管理が必要である。

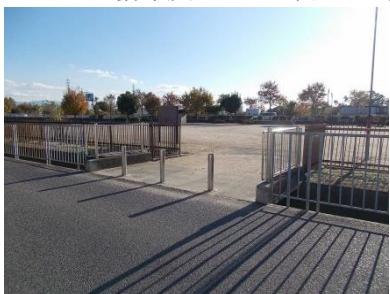
車止め

- ・南側入口、北側入口、西側入口の3か所の入口は、固定式の車止めを設置した。
- ・北西側入口は管理車両等の進入を考慮し、取り外し式の車止めを設置した。
- ・弥生学習館前は車道への飛び出し防止のために車止めとロープを設置した。
- ・車止めに経年劣化がみられる部分がある。

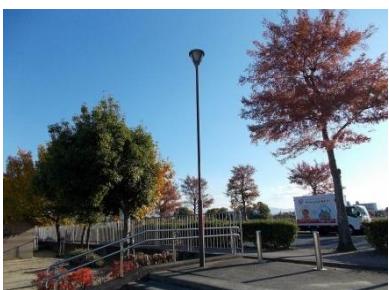
園路灯

- ・体験広場区域の入口及び周辺にハイポール灯を設置した。
- ・弥生学習館西側には建物とデザインを揃えた灯具を設置した。
- ・屋外施設であり、整備から約20年経過したことから劣化が進んでいる。

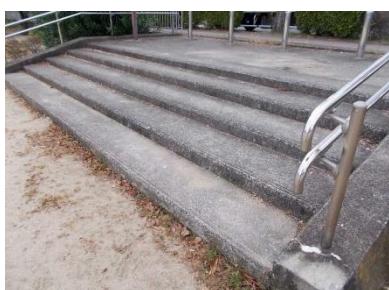
階段

- ・体験広場区域内の南側入口部に、府道と広場に高低差があるため階段を整備した。
- ・コンクリートの汚れが目立つ。

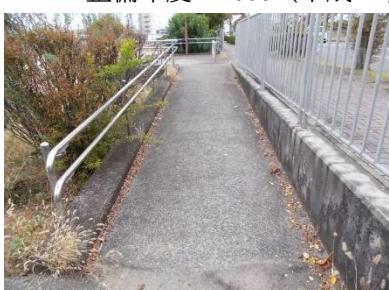
スロープ

- ・体験広場区域内の南側入口部に、府道と広場に高低差があるためスロープを整備した。
- ・整備から約20年経過したことから舗装にクラックが生じている。

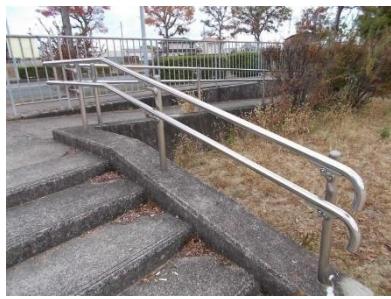
手摺

- ・整備年度：2000（平成12）年
- ・修繕年度：2018（平成30）年——台風による破損を修繕

- ・体験広場区域内の階段とスロープに、ステンレス製の手摺を整備した。

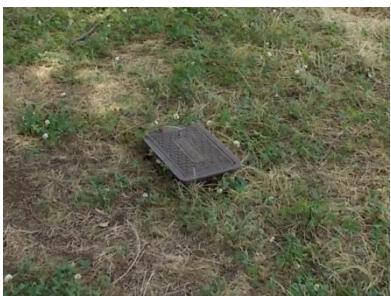
散水栓

- ・園内には、植栽地をカバーするように散水栓が配置されている。
- ・周辺の土砂が流出したために散水栓の上部が突出し、段差が発生している箇所がある。

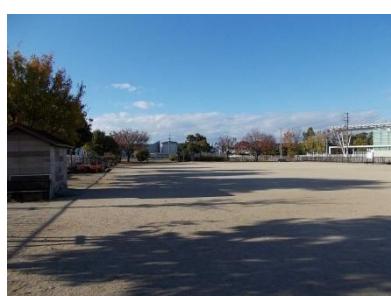
盛土

- ・遺構を守るために保護層の盛土を施した。
- ・整備から約20年経過したことから沈下、土砂流出のため地盤が下がっている可能性がある。

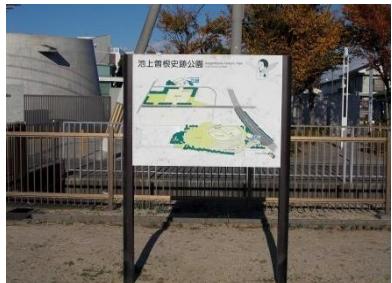
案内板

- ・体験広場区域内に史跡公園の案内板を設置した。
- ・中央エリアから北エリアのルート上に誘導表示板を設置した。
- ・いたずらのためか体験広場内の表示板に傷みがある。
- ・鋼製の柱には錆が目立つ。

- ・劣化がみられるため、だれもが見やすいユニバーサルデザイン等を考慮したサイン計画の見直しが必要である。

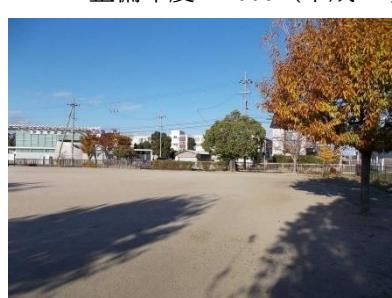
土舗装

- ・周辺から流れ込んだ土砂の堆積があり、土舗装の表層は確認できない。

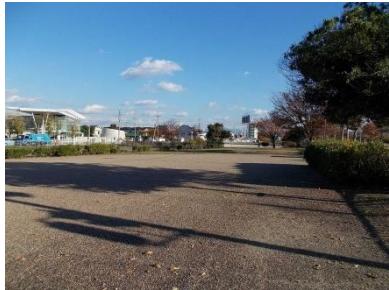
自然色アスファルト舗装

- ・整備から約20年経過したことから表層がはがれている。

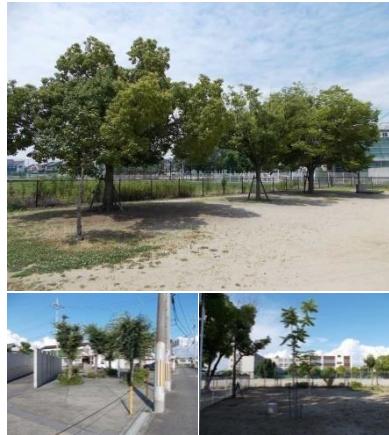
植栽（高木、中木）

- ・体験広場の周辺および弥生学習館前と西側に高木が植栽されている。
- ・弥生学習館西側の植栽は2018（平成30）年の台風により樹木の大半が倒木したため新たに2019（令和元）年度に池上曾根遺跡の資料分析で確認されている植物を植栽した。

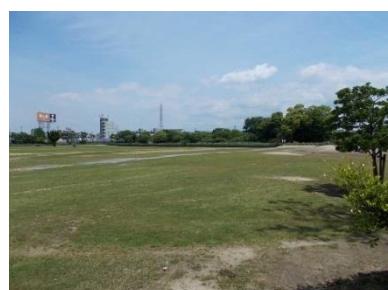
盛土

- ・遺構を守るために保護層の盛土を施した。
- ・整備から約10年経過したことから沈下、土砂流出のため地盤の低い個所がある。

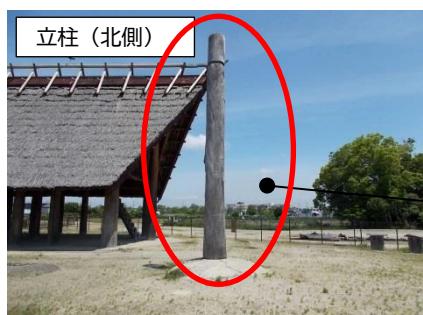
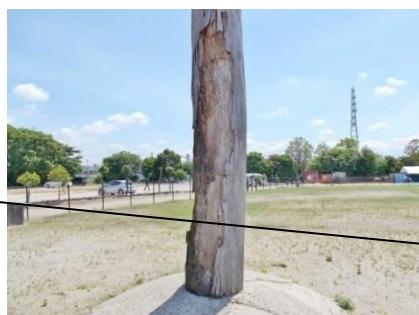
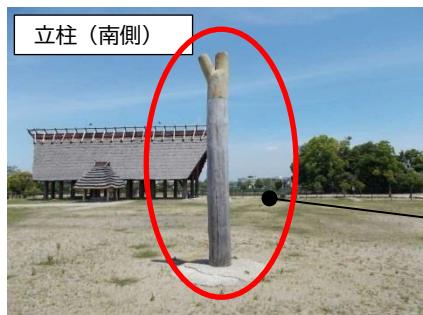
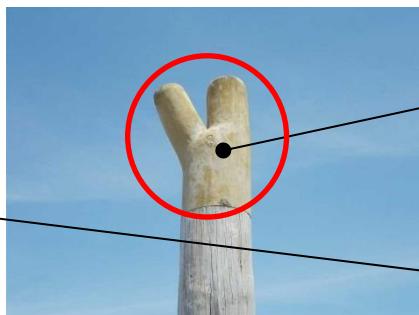
- ・立柱——北側（ケヤキ材： $\phi 500$ 、H=6.0m）：2016年に強化して当初の柱の再設置を行う。
柱内には鉄骨にて強化している。
腐食により倒壊の危険がある。
- 南側（マツ材： $\phi 400$ 、H=3.0m）：2016年に上端をコンクリート擬木で再設置を行う。

- 既存の柱は撤去する。
- 木材の耐久性を強化して当初整備時に復旧する。
- 南柱の上端は、組木と加工で対応する。

・ケヤキでの復元を基本とするが、市場性を考慮し、加圧注入の防腐処理ができる、ヒノキに樹種を変更することも検討する。

・二股材を自然木で探すのが困難なことから、木材を加工して作成する。

・マツでの復元を基本とするが、市場性を考慮し、加圧注入の防腐処理ができる、ヒノキに樹種を変更することも検討する。
